# **IX Simposio Nacional sobre Taludes y Laderas Inestables**

## **TALUDES 2017**

**27 – 30 Junio 2017, Santander, España**

**E. Alonso, J. Corominas y M. Hürlimann (Eds.)**

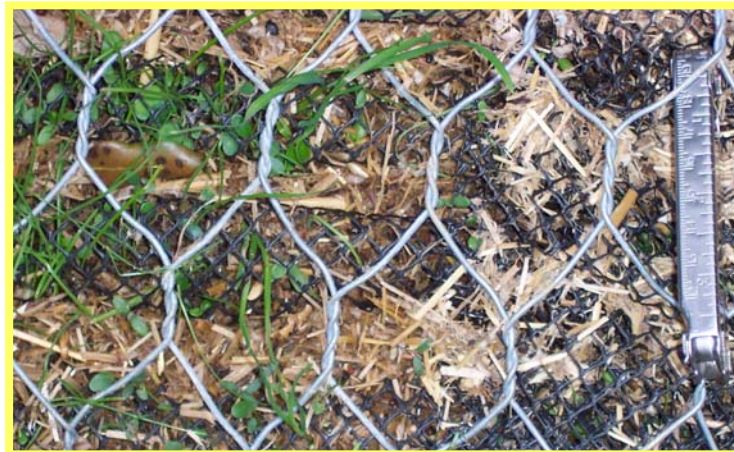
Detalle del sistema acabado mediante hidrosiembra

La solución combinada mediante geomallas tridimensionales de PE o PP, montadas en primer lugar y reforzadas con malla de acero galvanizada de triple torsión, nos da un resultado muy eficiente, cuando el talud es inestable pero potencialmente revegetable.

Al revestir cuidadosamente el perfil se consigue disminuir el movimiento de finos en el talud y favorecer la recuperación vegetal del talud de una forma espontánea, aprovechando el potencial de semillas del propio terreno, o bien acelerando el proceso con una plantación densa de especies arbóreas o arbustivas o una hidrosiembra con especies comerciales adaptadas a la zona.

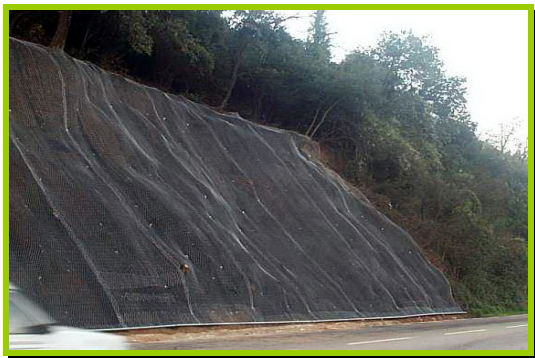
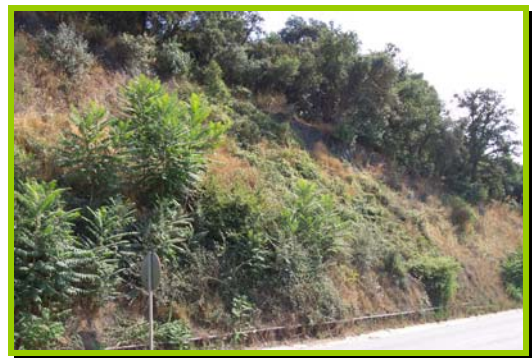
Imágenes del talud acabado y el mismo al año siguiente, (Sant Fost de Capcentelles i Panta de Vallvidrera en Barcelona).

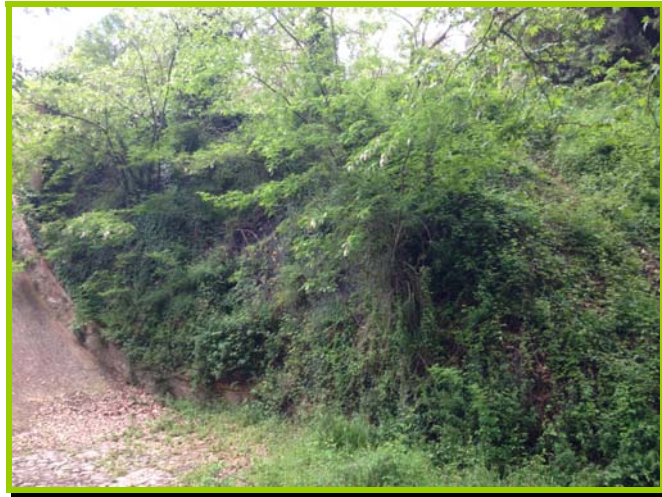
Imagen del talud al cabo de cuatro años

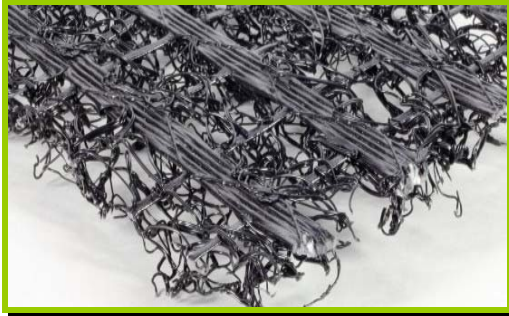
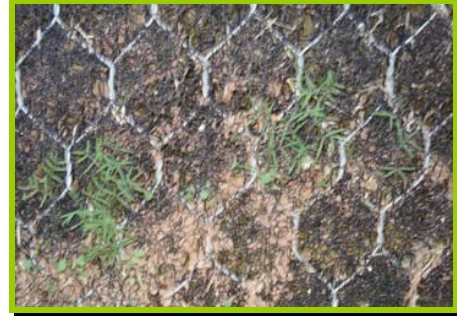
Como evolución de este método, encontramos en el mercado geomallas tridimensionales reforzadas con geomallas sintéticas o bien mallas de acero, las cuales transfieren la resistencia de las retículas a la geomalla evitando los problemas de reptación y rotura de las geomallas tridimensionales que actúan como auténticas trampas de fino generando suelo y donde la implantación de la vegetación es gradual y progresiva

Aspecto de las geomallas tridimensionales reforzadas

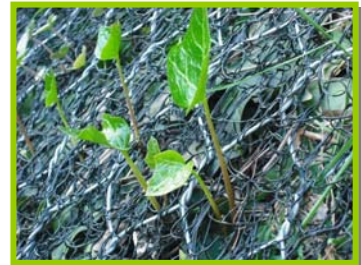
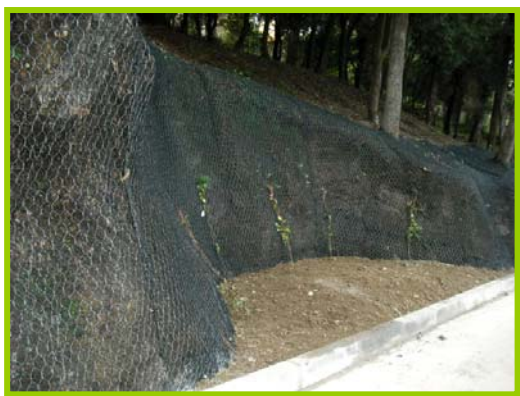
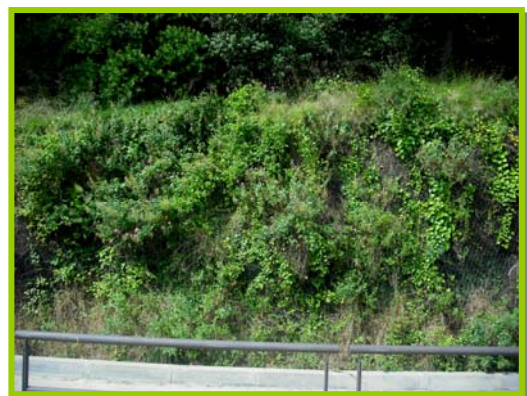
Instalación de las geomallas tridimensionales reforzadas

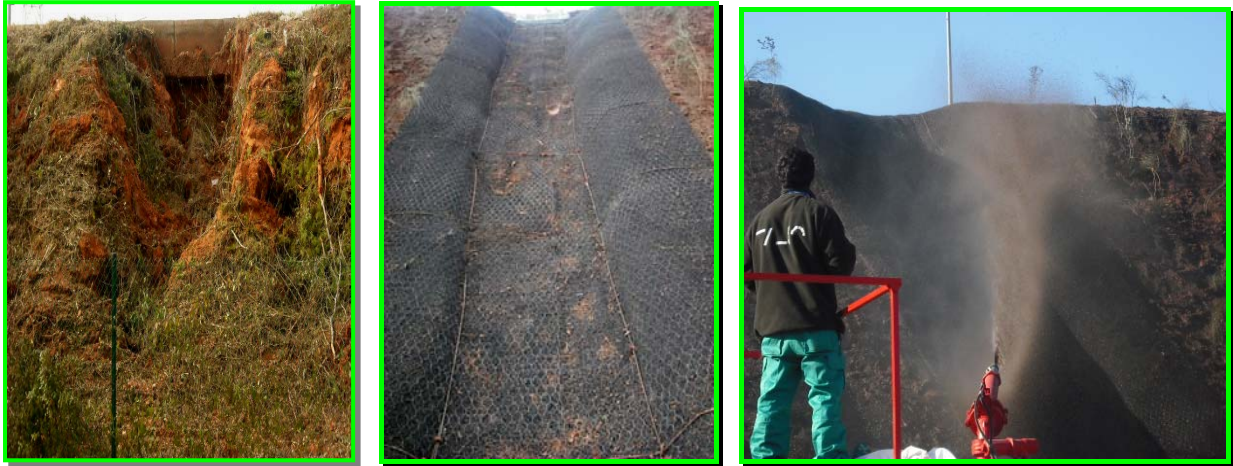
En este caso las geomallas reforzadas son fijadas y conformadas a la sección de la bajante mediante pequeños bulones y varillas de acero corrugado para mantener la sección homogénea.

Tratamiento de una cárcava como bajante naturalizada

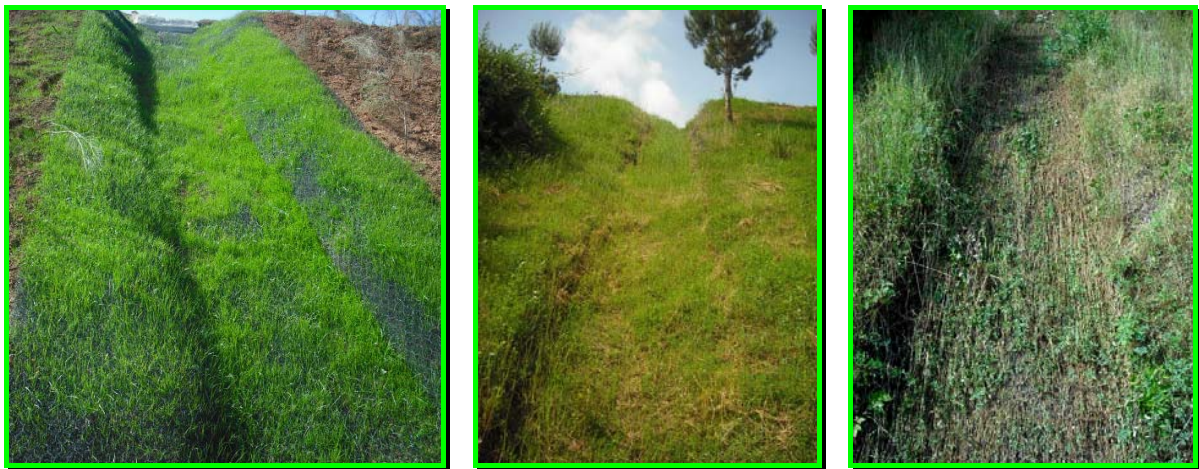
Evolución de la bajante revegetada

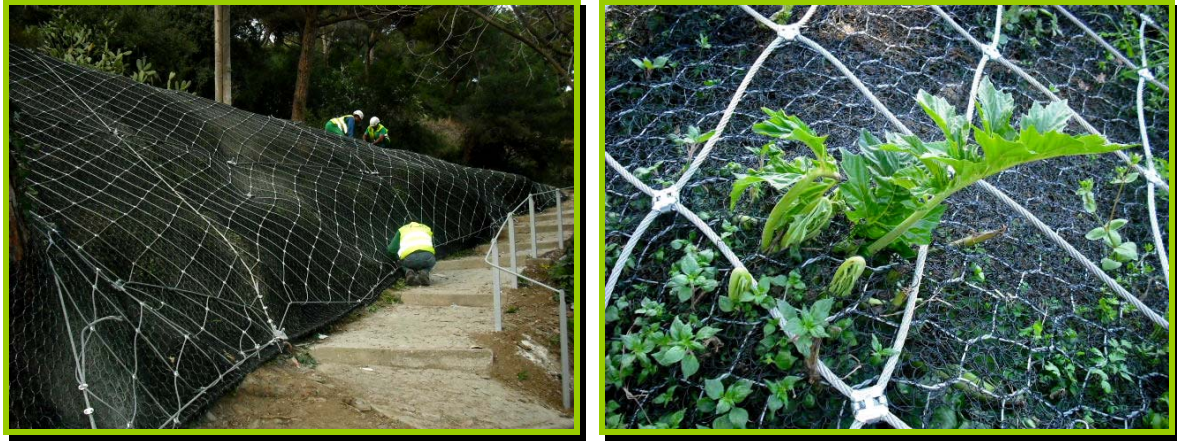
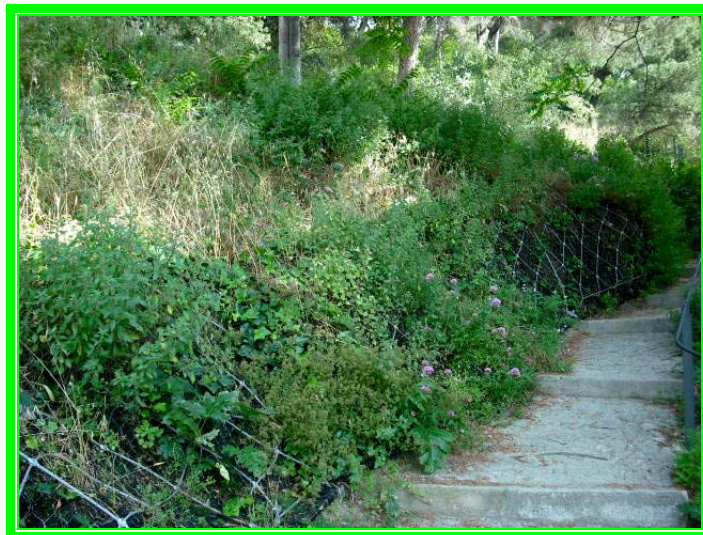
En concreto se puede observar como la vegetación existente atraviesa las geomallas sin ningún problema combinando una solución a corto plazo completamente integradora.

Imágenes del talud en ejecución y su evolución al cabo de 6 meses. Barcelona 2.009

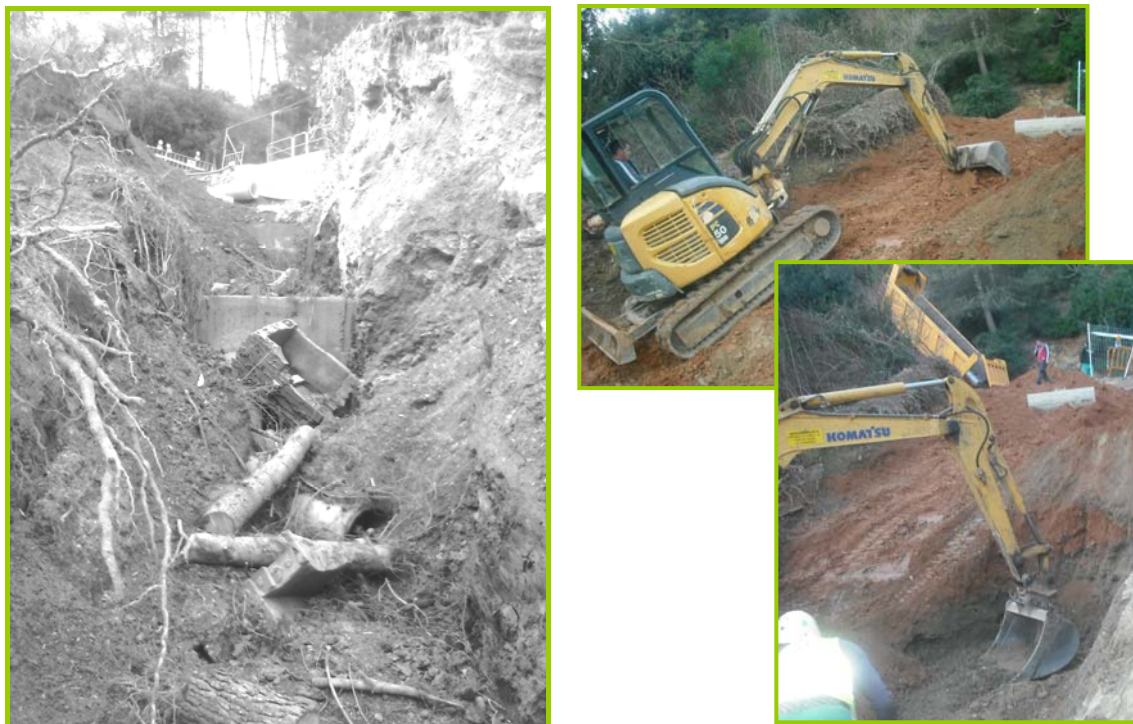
Estado inicial y primeras actuaciones de excavación en la base de la reconstrucción para el arranque del terraplén reforzado.

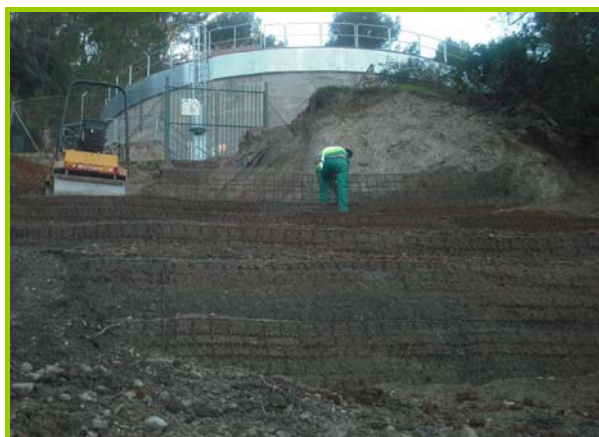
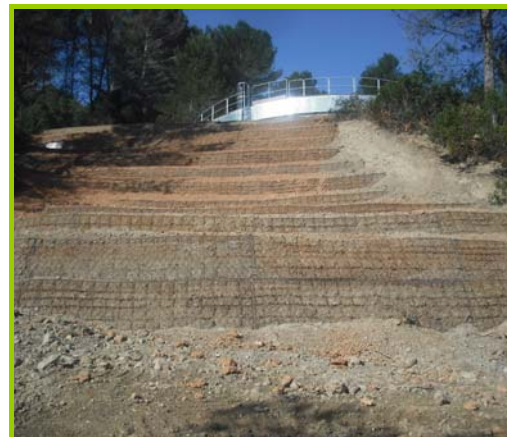
Evolución de la reconstrucción de talud y aspecto al cabo de 6 meses

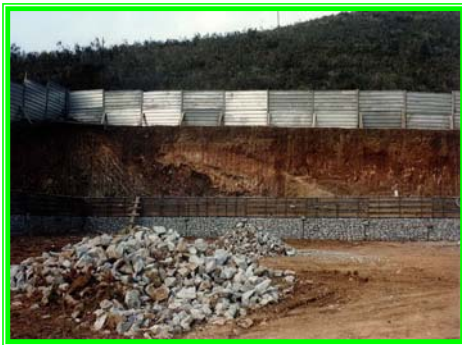
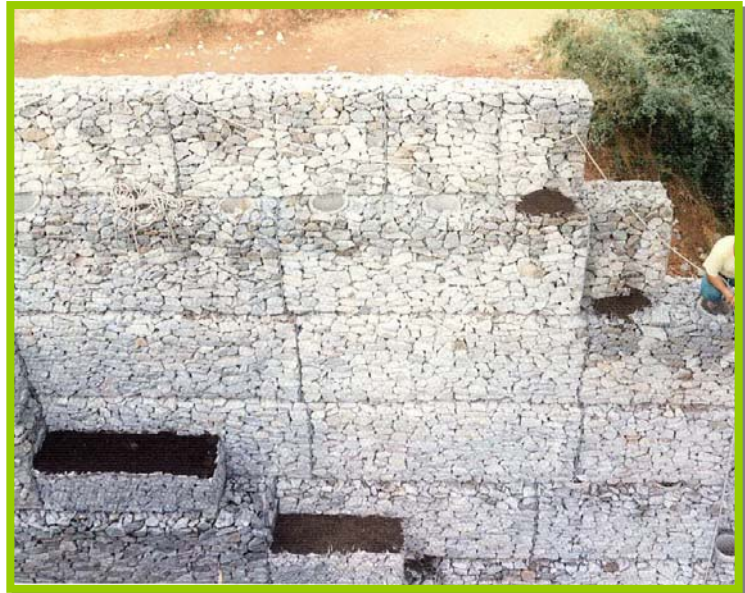
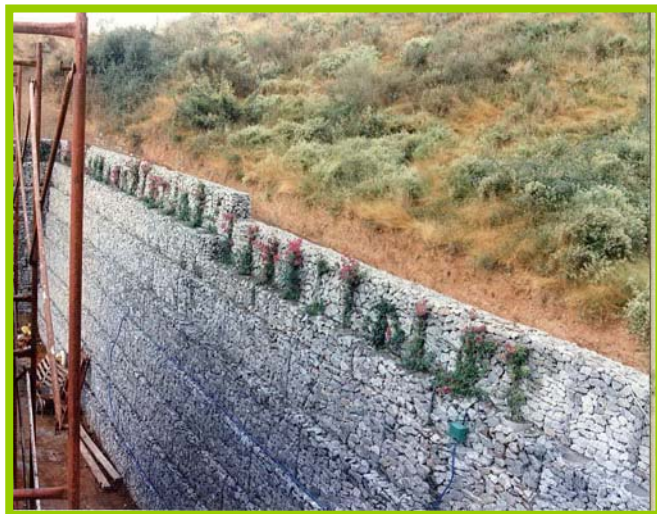
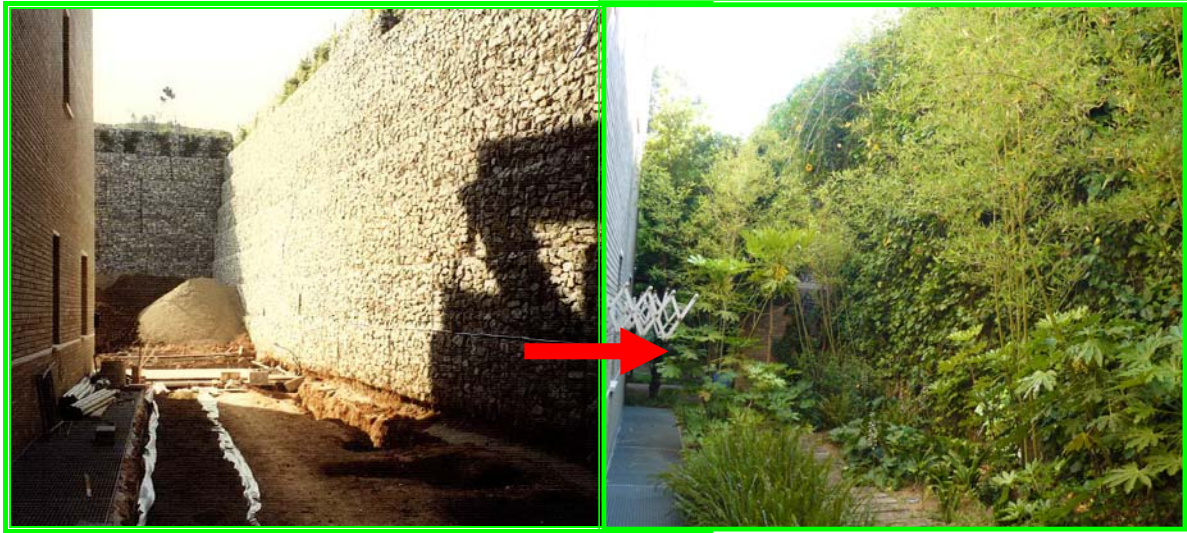
Para evitar la cimentación de un muro de hormigón tradicional y resolver el problema del impacto se propuso el muro de gaviones revegetable, combinado con la instalación de unos tubos de hormigón prefabricado de 400 mm de diámetro y un metro de longitud colocado verticalmente o inclinado hacia el trasdós del muro, conectándolo con el terreno existente, rellenos con tierra vegetal y por otro lado se ejecutaron sendos gaviones rellenos de tierra vegetal en su interior a excepción de los 30 cm de paramento vertical para dar el mismo acabado que el resto de muro.

Varias imágenes de la ejecución del muro de gaviones y su comportamiento cinco años después.

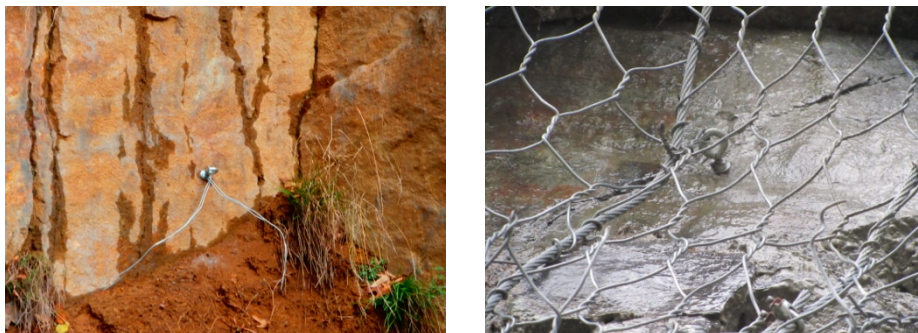
Foto 3. Detalle de spit-rock y su labor de sujeción inicial de la membrana

El peso y la cierta rigidez de la malla Steelgred, dificulta en cierto modo su ceñido si previamente no se ejecuta con la pared desnuda algún tipo de anclaje que asegure su sujeción hasta la fase de bulonado.. La elección de este tipo de anclajes se hizo por la rapidez de instalación Para la colocación de "spit-rock" se utilizaron taladros eléctricos mediante personal descolgado desde cabecera, sujetos a las oportunas líneas de vida.

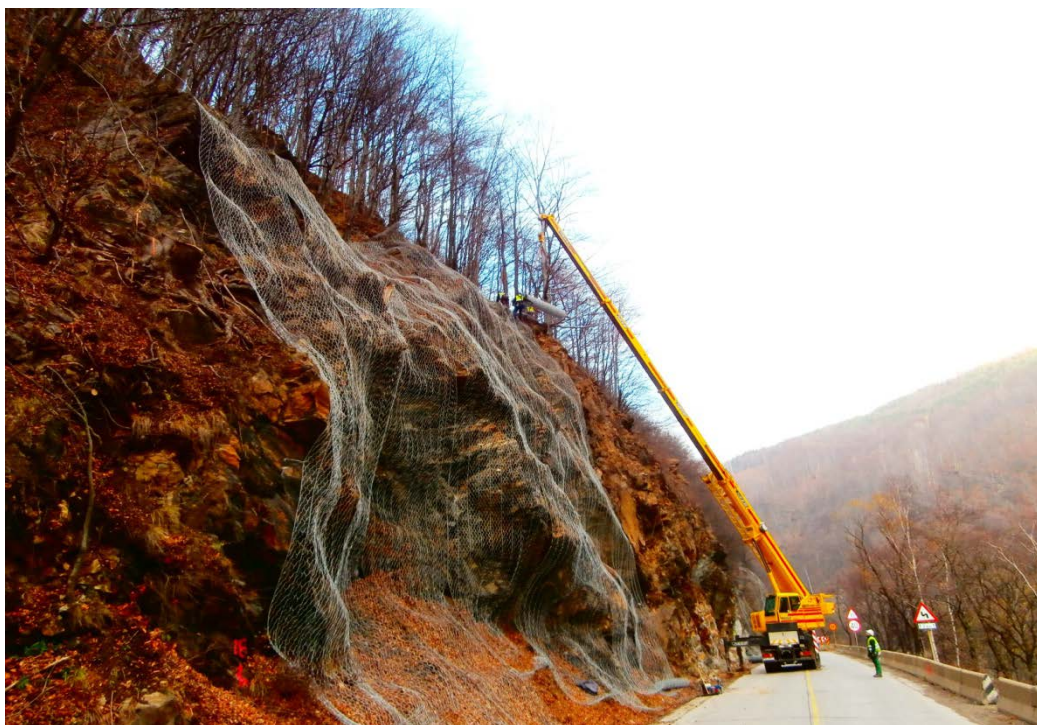
Foto 4. Labores de tendido de la membrana, donde se observa el ceñido de la misma con los anclajes previamente realizados

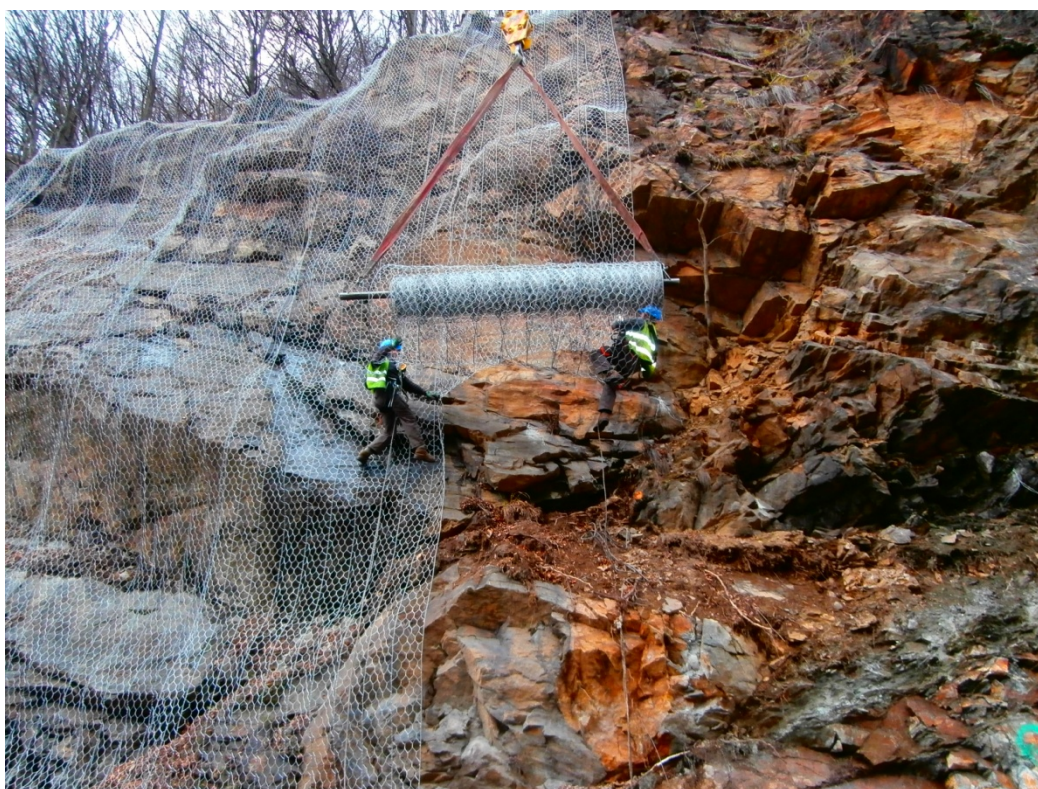
Foto 5. Detalle de trabajo de tendido y ceñido de membrana

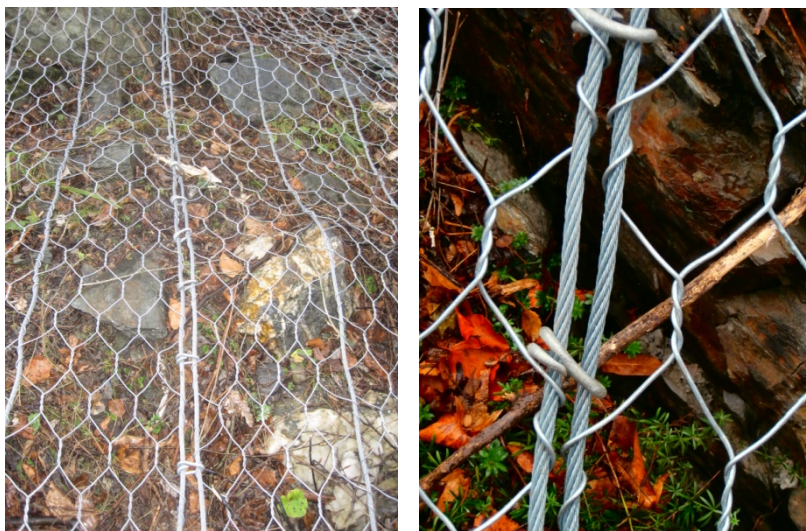
La unión y cosido entre paños se realizó mediante grapas especiales que unen los cables-orillo de los paños. Las grapas se colocan de forma manual mediante personal descolgado desde cabecera de talud a una distancia de 30 cm. que las va cerrando mediante tenazas para evitar el "descosido" de paños en caso de impacto de bloques desprendidos. Cosida de esta manera la membrana combina la versatilidad y los beneficios prácticos de la malla

Foto 6. Detalle de las grapas de cosido y de la unión entre paños

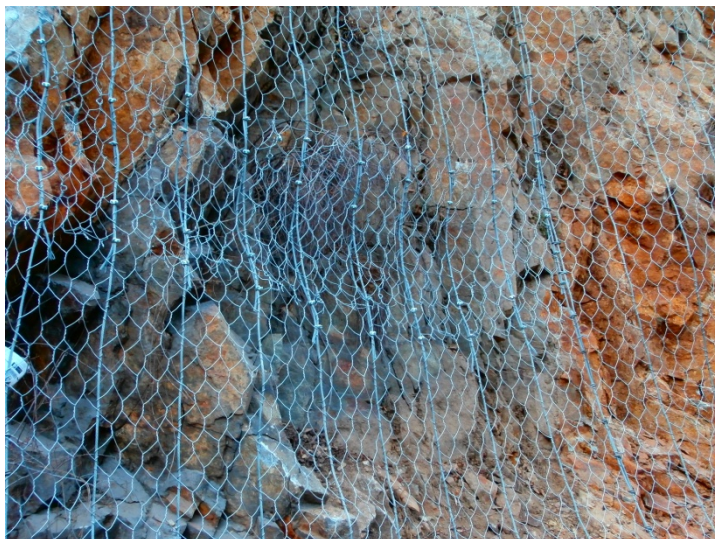
La unión vertical entre paños se realiza solapándolos 0,5 m. entre sí y torsionando la malla de los dos paños, además de unir con sujetacables de acero todos los cables verticales de los dos paños

Foto7. Detalle de la unión vertical entre paños

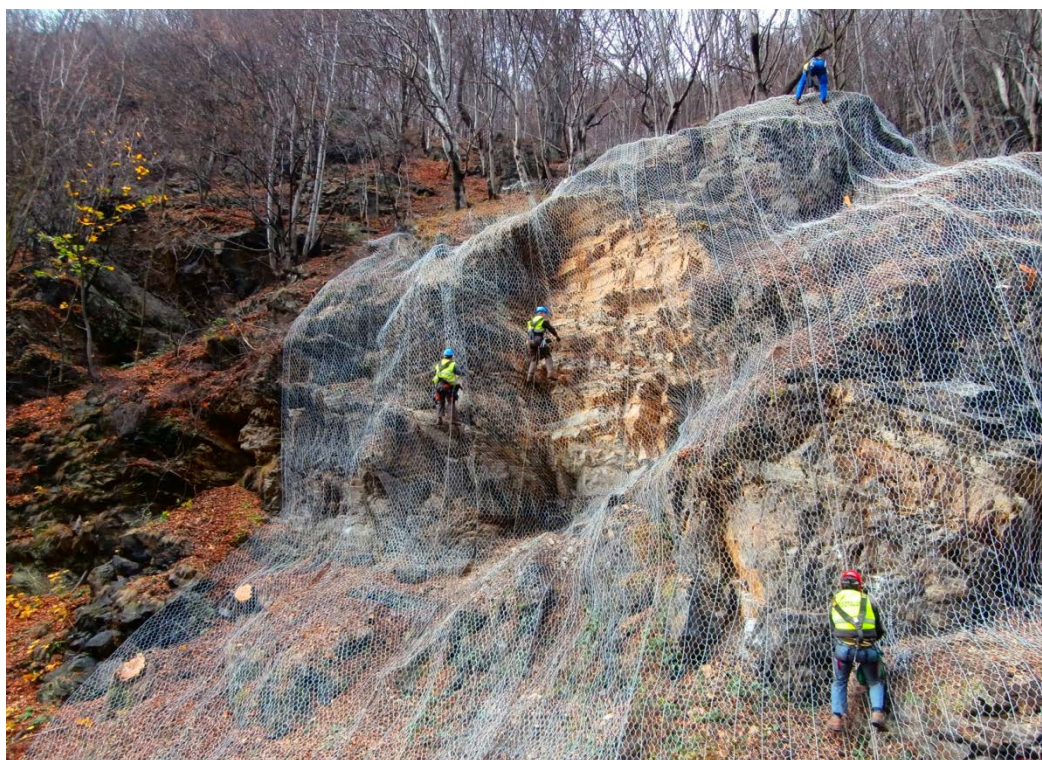
Foto8. Detalle de los trabajos de cosido de paños mediante grapas

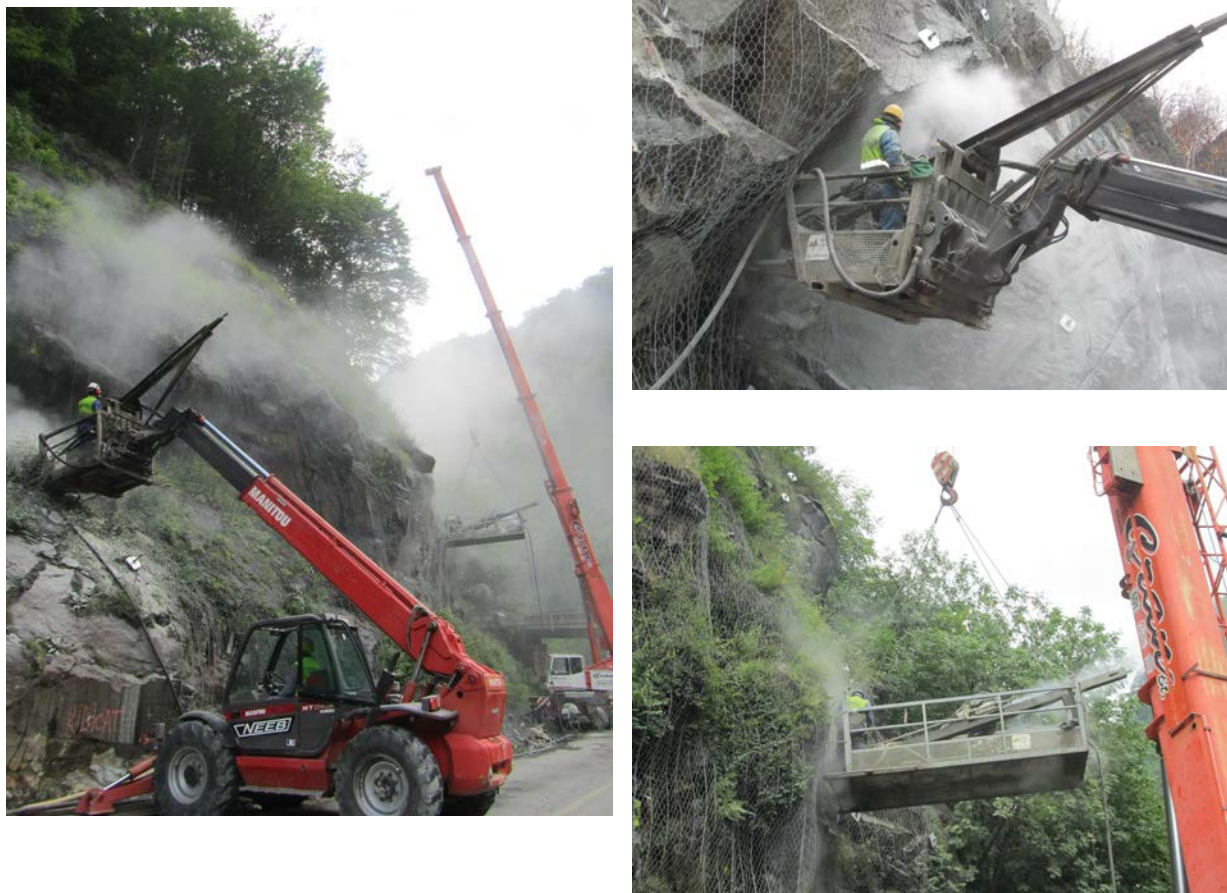
Se perforó con perforadoras neumáticas ( $\varnothing$  perforación  $\geq 60$  mm.) montadas sobre cesta y grúa, sobre carro de perforación (altura máxima 6 m. sobre la traza de la carretera), o sobre manipuladora telescópica (altura máxima 18 m. sobre la carretera). Se realizaron 11.665 bulones de 4 m. lo que supone una longitud total de perforación de 46.660 ml., aparte de anclajes más cortos para sujeción de la membrana y anclajes de cabecera y pie de talud. En alguna fase de la obra llegaron a trabajar seis perforadoras simultáneamente.

**FOTO 9 .** Detalle de los trabajos de perforación con manipuladora telescópica adaptada, y con cesta perforadora sobre grúa autopropulsada

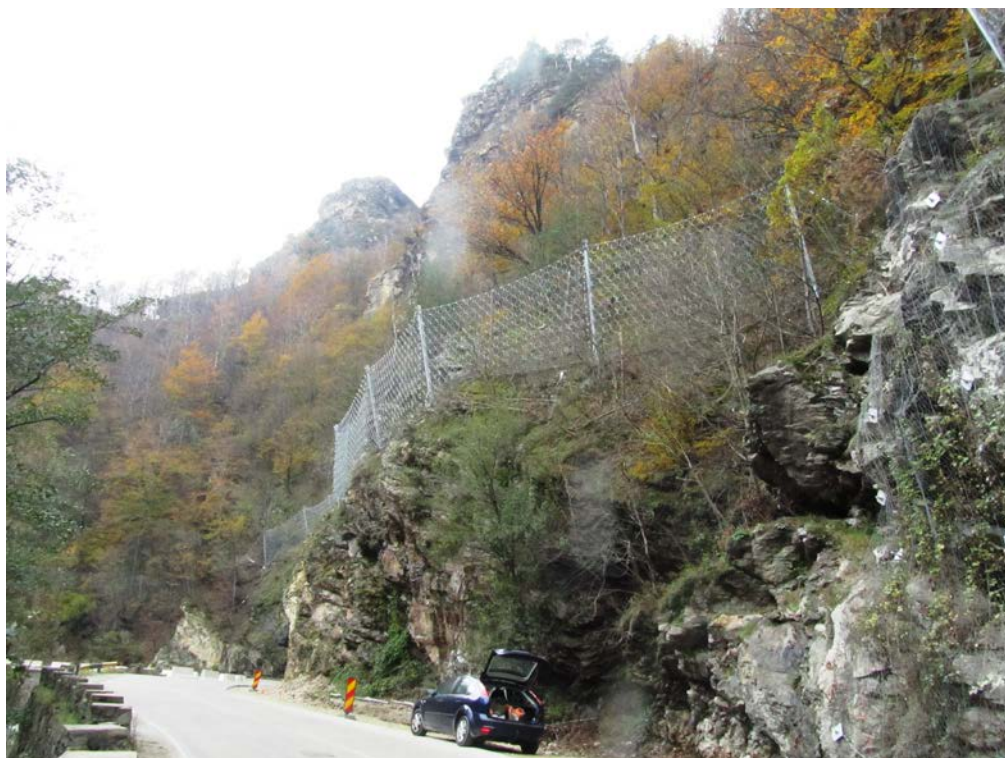
Simultáneamente a los trabajos de estabilización, y tras un labor previa importante de estudio y delimitación de tramos (llevada a cabo en colaboración con la empresa contratista y la Dirección de obra del CNADNR) se ejecutó la instalación de las barreras dinámicas con capacidades de absorción de energía de 2.000 Kj (449 m.l) y 1.000 Kj (1.284 m.l.), con alturas de 4 y 5 m. Los tramos de barreras fueron en total 27, con diferentes longitudes. Todas se situaron en cabeceras de talud o cerrando vaguadas.

**FOTO 10 .** Barrera dinámica 2.000 Kj capacidad. H= 5 m.

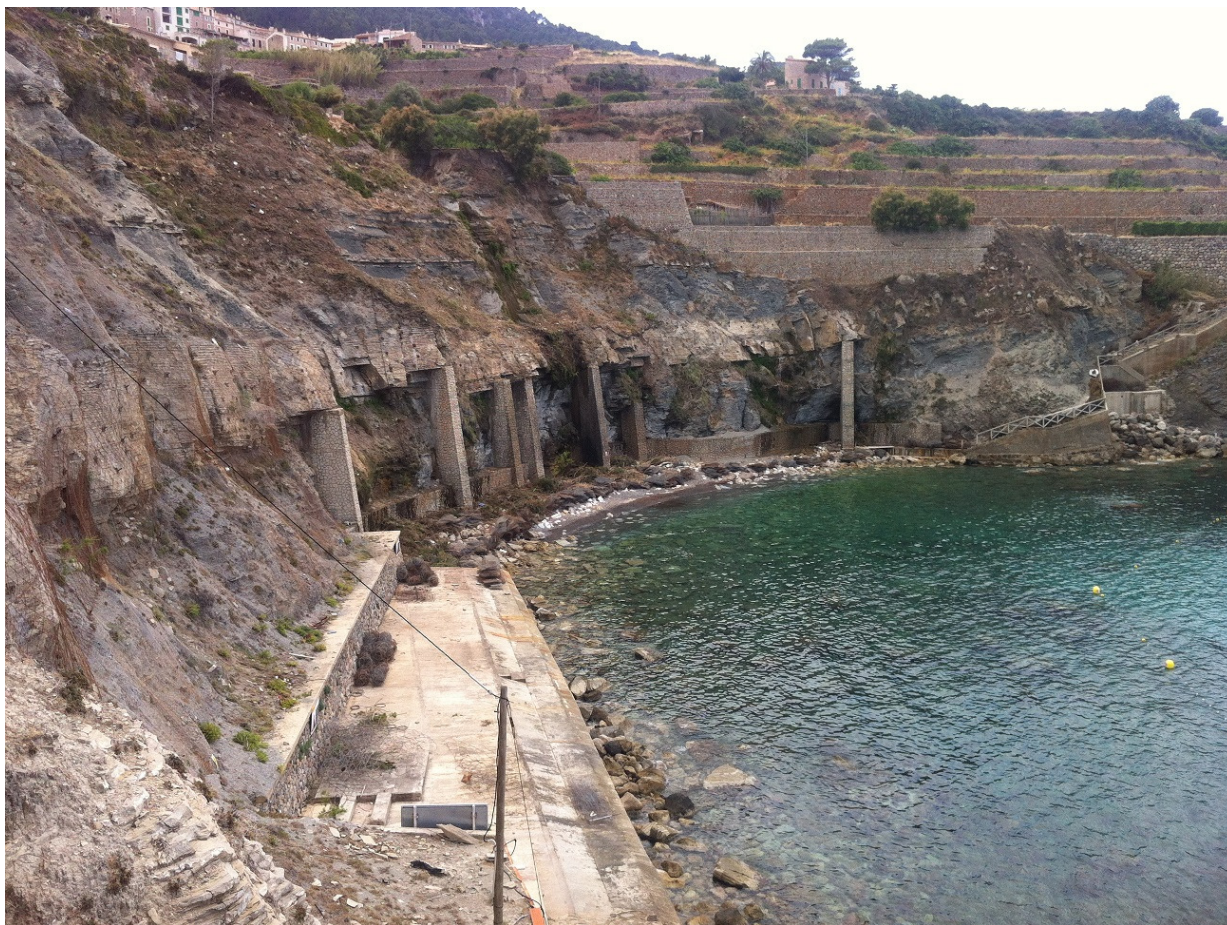
**Foto 1.** Vista de la ladera de Banyalbufar, con las mallas y redes retiradas y acopiadas a pie de talud.

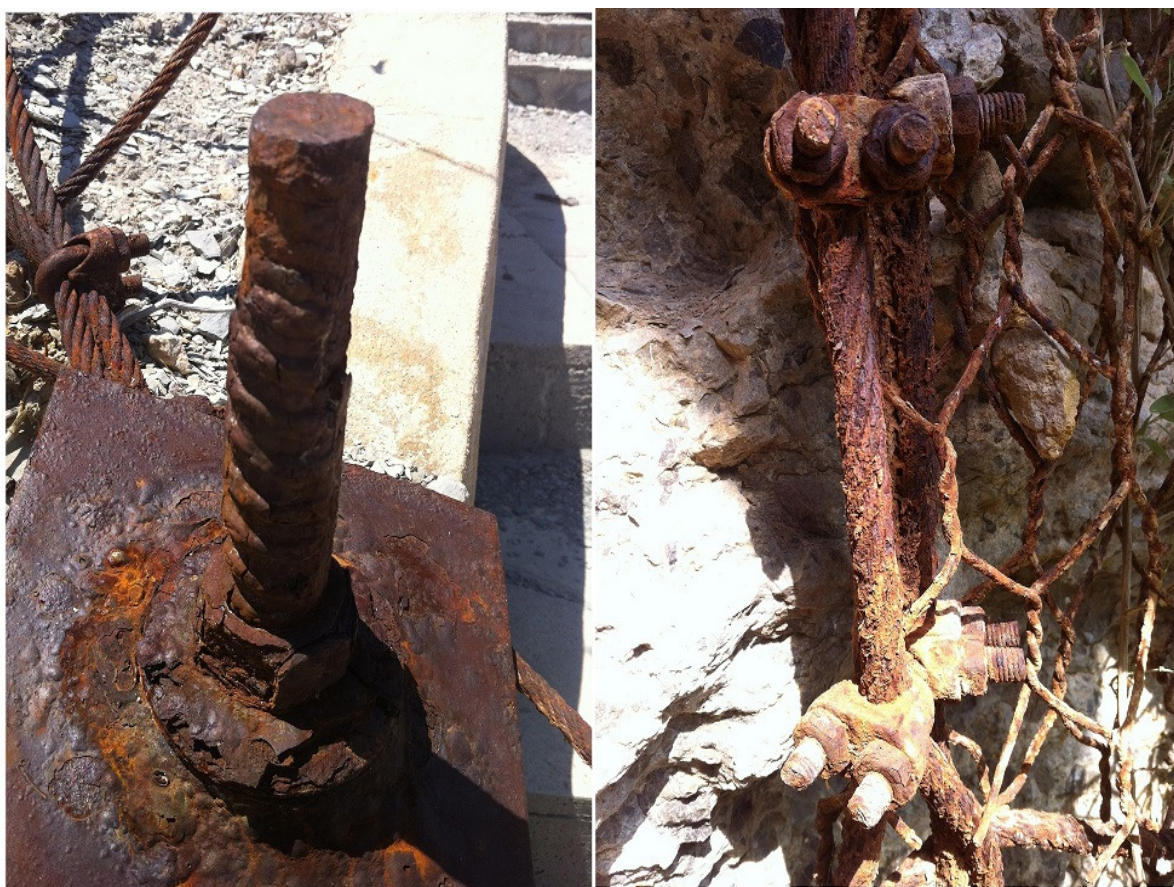
**Foto 2.** Detalles de una cabeza de anclaje, red de cable, malla y tornillería afectados por la corrosión.

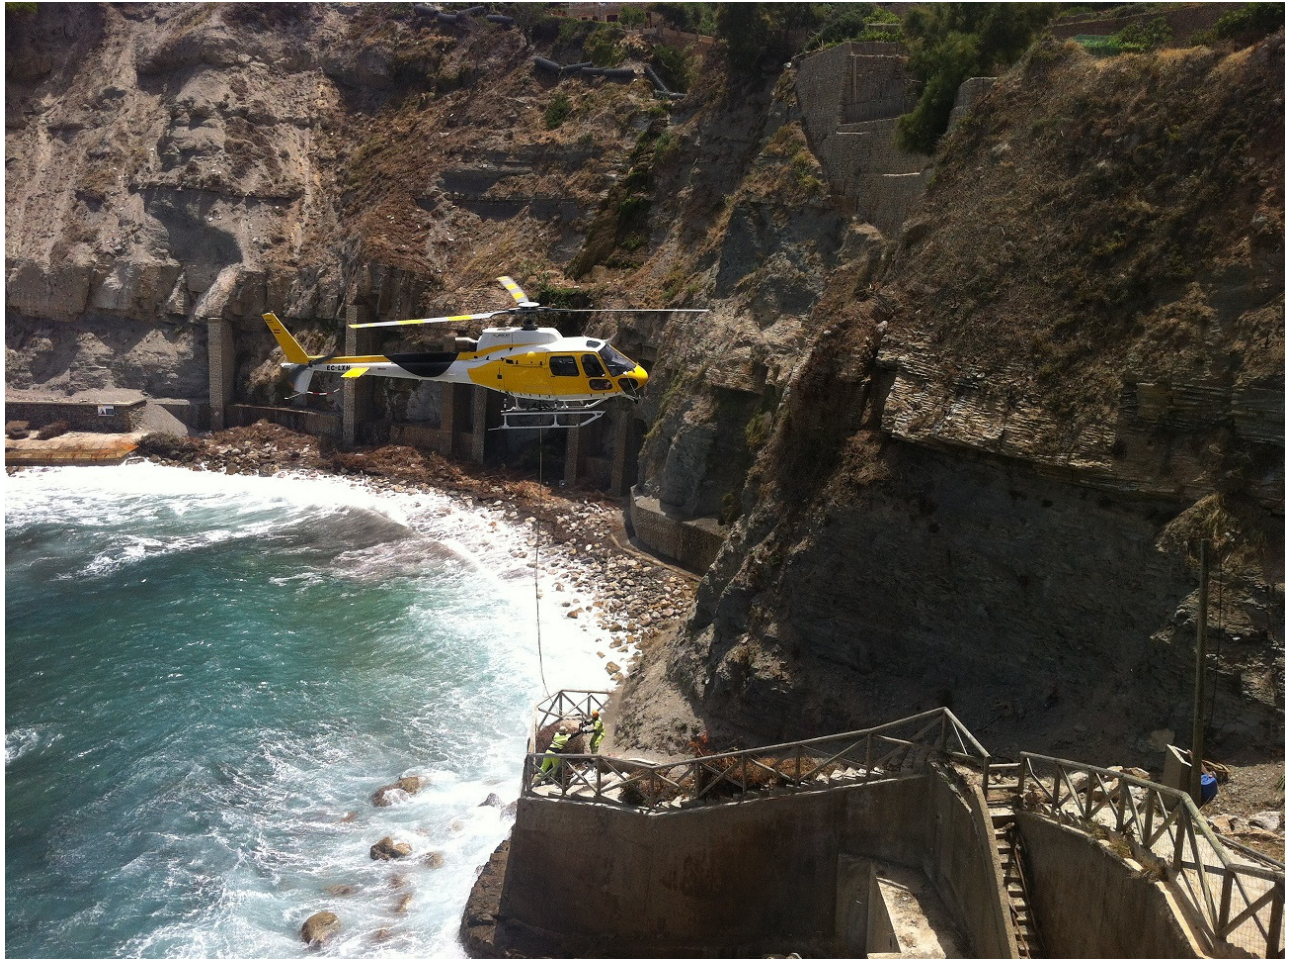
**Foto 3.** Retirada de acopios de malla oxidada y detalle de rollos Steelgrid repartidos en cabecera de talud.

Una mejora adicional en la reducción de días, fue la utilización del helicóptero, con lo que se ganó mucha agilidad y rapidez. Este se utilizó para la retirada de desbroce, tala de pinos, retirada de mallas oxidadas y colocación in-situ de los nuevos rollos de malla en cabecera de talud, dispuestos para ser abiertos y descolgados inmediatamente, sin necesidad de lentos y costosos traslados por cabecera de talud. Trabajos verticales realizados con cuerdas sin apoyo de métodos auxiliares de elevación.

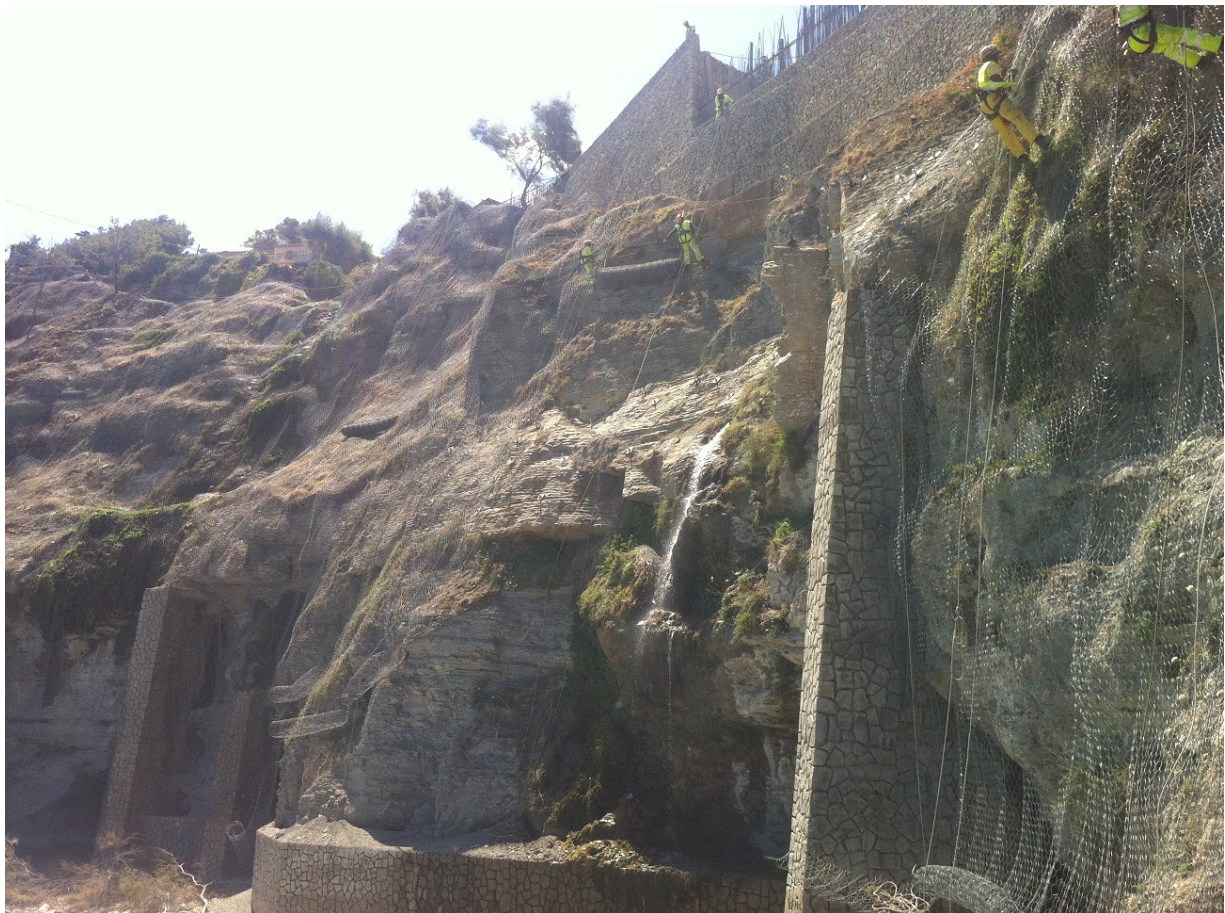
**Foto 4.** Detalle de la colocación y extendido de la malla Steelgrid sobre la superficie del talud.

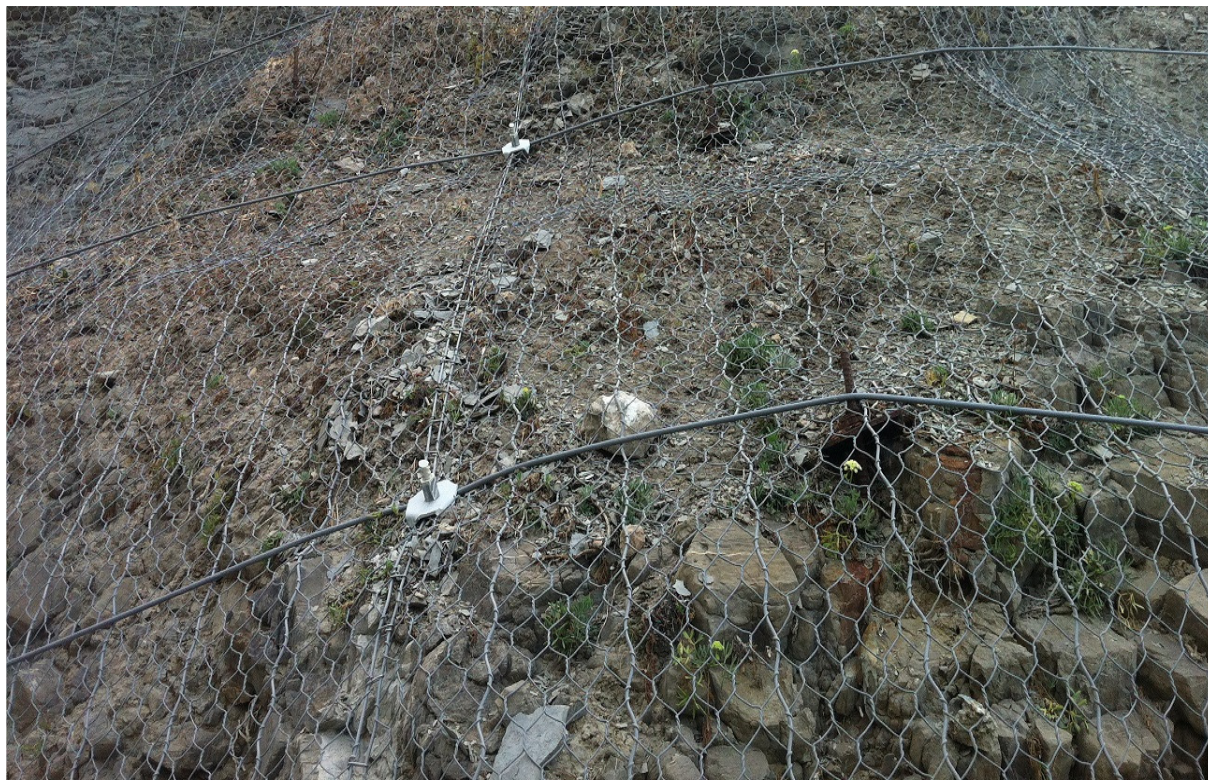
**Foto 5.** Detalle de la solución malla Steelefrid HR30 PVC con los bulones y el cable de refuerzo.

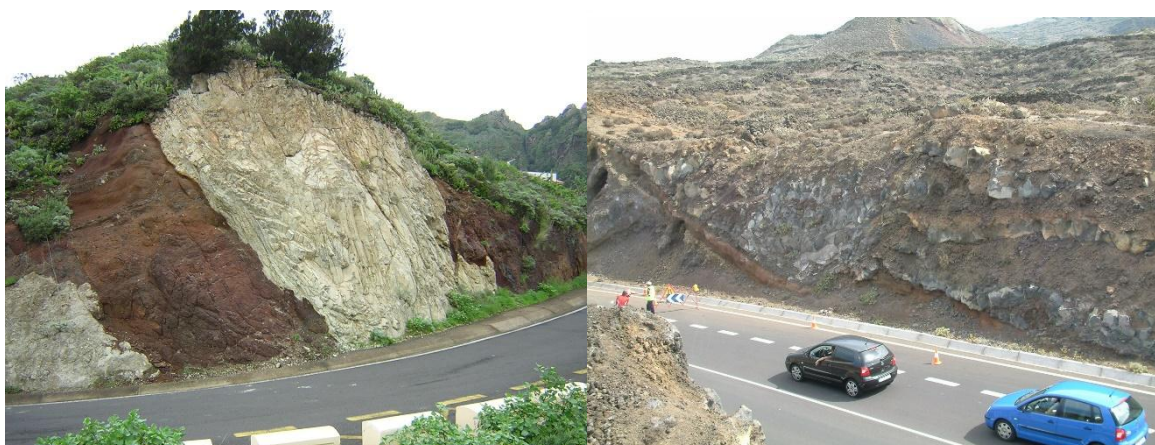
Figura 1. Ejemplo de la heterogeneidad de materiales presentes en los taludes de los medios volcánicos. Islas de Tenerife y El Hierro.

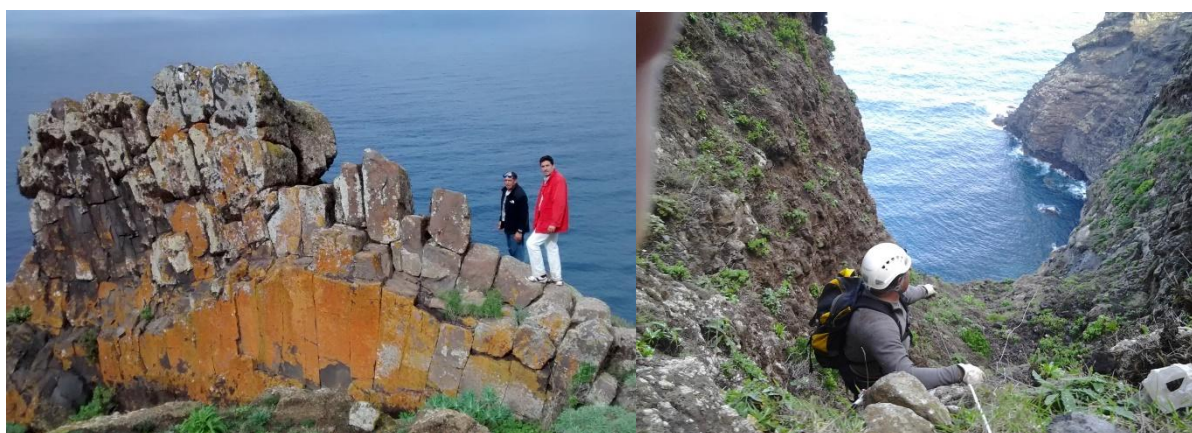
Figura 2. Labor de investigación de campo. Identificación y caracterización geotécnica de las áreas fuente de desprendimientos y recorridos de las trayectorias.

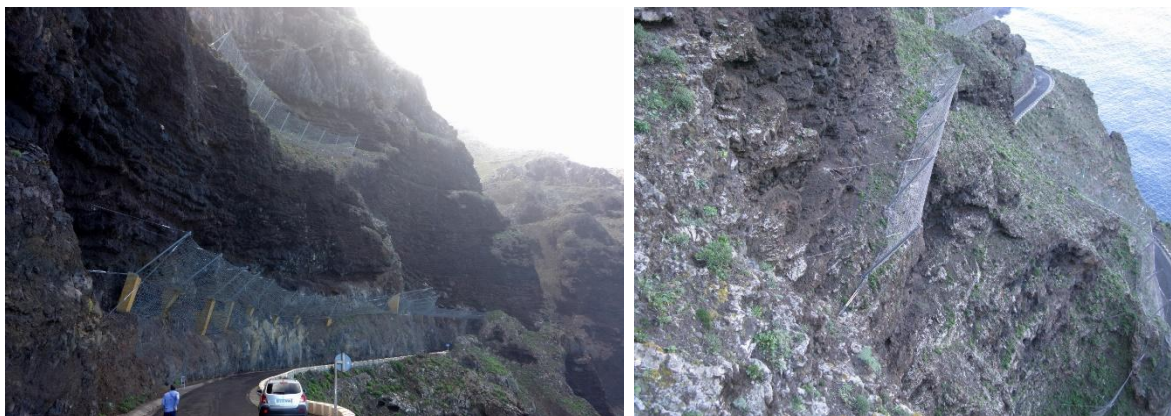
Figura 4. Barreras dinámicas instaladas a distintos niveles sobre la vía, algunas de ellas en puntos de acceso muy complicado.

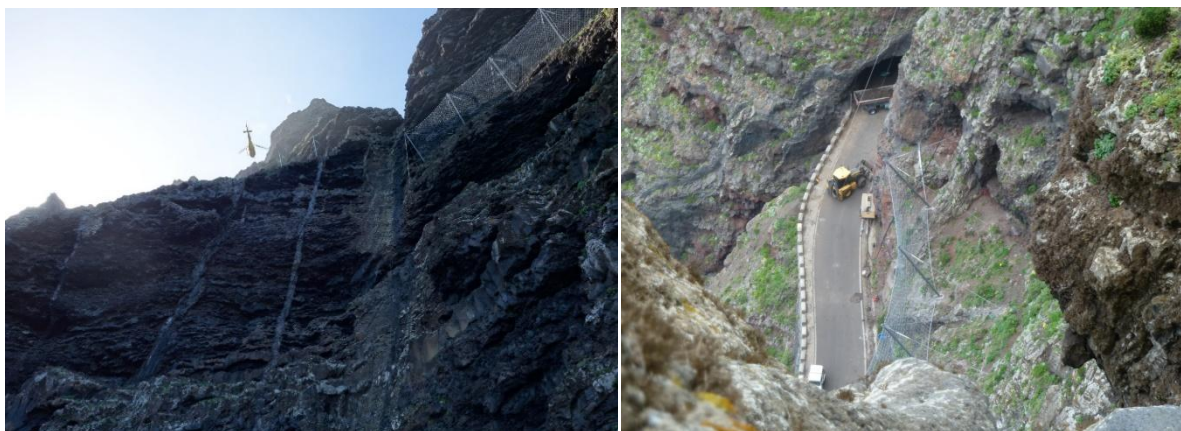
Figura 5. Instalación de barreras mediante helicóptero (izda.). Ubicación de una de las barreras de retención de flujos y panorámica de barreras alineadas bajo ella (dcha.).

Las adversas condiciones de viento, siempre presentes en la zona, y la extrema proximidad al frente del talud a la que debía situarse el helicóptero supusieron un reto añadido para su utilización como medio de apoyo. Contar con un piloto experto en la zona, con un equipo de trabajadores con abultada experiencia de trabajo conjunto y realizar una planificación minuciosa permitió operaciones precisas y rápidas, que posibilitaron la elevación y simultánea fijación de los postes en sus bases en solo un día por cada una de las fases.

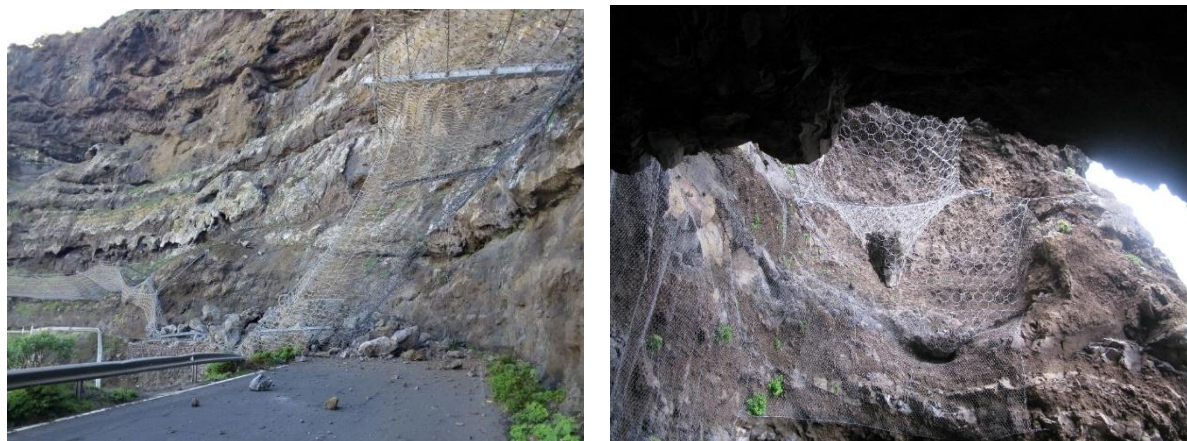
Figura 6. Impacto y fallo en barrera instalada en pasarela, GC-200 (izda.). Impacto y mantenimiento de gálibo mínimo en barrera instalada en pasarela, TF-445 (dcha.).
